**Seiðabúskapur í vatnakerfi Bakkaár  
í Bakkaflóa 2009**

**Þórólfur Antonsson**

**VMST/09041**

Unnið fyrir Veiðifélag Sandvíkur

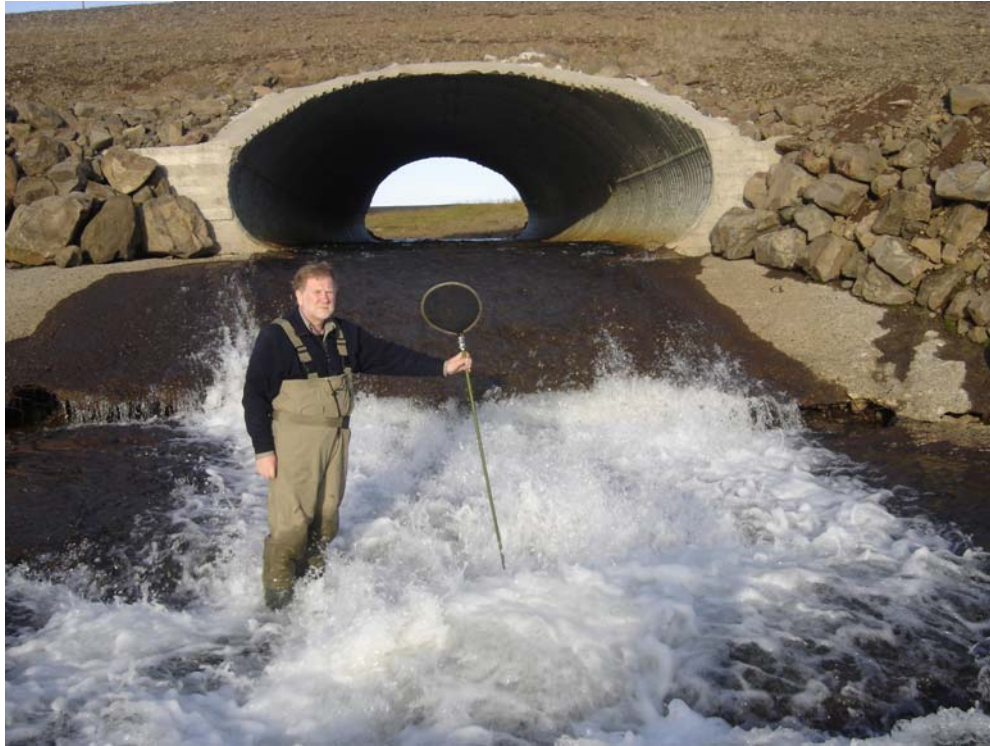
Niðurstöður seiðamælinga sýna að enginn lax hefur hrygnt ofan við ræsi í Hölkná síðustu árin. Ljóst er því að ræsið undir þjóðveginn er ófiskgengt. Töluverður hæðarmunur er frá föstum botni Hölknár fyrir neðan ræsið og upp í gólf ræsisins. Ekki voru gerðar nákvæmar mælingar á því en þessi hæðarmunur er um það bil mannhæð (3. mynd). Hæðarmunurinn einn og sér væri ekki hindrun fyrir lax ef ekki kæmi til steypur kantur neðan ræsisins sem dreifir vatninu svo úr verður þunn filma af vatni sem veitir laxi ekki spyrnu til að komast þarna upp. Einnig er neðri brún steypa kantsins farin að laskast þannig að járn stóðu ber út í ána. Þar lá lax undir steypubrotum (4. mynd).

3. mynd. Ræsið í Hölkná undir þjóðveg á Sandvíkurheiði (ljósmynd Ingi Rúnar).

Nauðsynlegt er að gera ræsið fiskgengt að nýju. Óheimilt er samkvæmt lögum um lax- og silungsveiði að hefta för göngufisks um vatnakerfi en þar segir í 35. gr.

Einnig verður að standa rétt að gerð fiskvegjar um ræsið og fá til þess bæra aðila að hanna mannvirkid og fá tilskilin leyf. Þar þurfa að koma til bæði verkfræðingur með þekkingu á þessu sviði sem og fiskifræðingur. Meginþættirnir í því eru að fá vatnið sem úr ræsinu kemur, meira saman í eina bunu og gera þrep fyrir neðan þannig að fiskur komist þarna upp. Við það gæti lax gengið upp í Hölkná til hrygningar og seiði alist þar upp. Rétt væri að fylgjast svo með árangri þessara aðgerða með því að skoða seiðamagn á þessu svæði eftir breytingar. Ekkert bendir til annars en að töluvert seiðauppeldi hafi farið fram í Hölkná fyrir daga ræsisins ef miðað er við botngerðina á þeim svæðum þar sem rafveitt var. Hægt væri að meta það hve stórt hlutfall af vatnakerfinu hefur skaðast í framleiðslu seiða. Eins og rakið var hér áður í skýrslunni mætti meta stærð og gæði þeirra svæða til uppeldis á laxaseiðum og bera saman svæðin í Hölkná ofan ræsis við önnur svæði í vatnakerfinu. Mögulegt er samt sem áður að flýta fyrir landnámi laxins ofan ræsisins í Hölkná með því að flytja fullorðinn lax upp fyrir ræsið og sleppa honum þar til hrygningar. Þá væru komin seiði á þau svæði þegar ræsið hefur verið gert fiskgengt. Hefur þetta verið gert í nokkrum ám og verið staðfestur árangur af því. Það breytir engu um það að til frambúðar þarf að gera ræsið fært fiski.

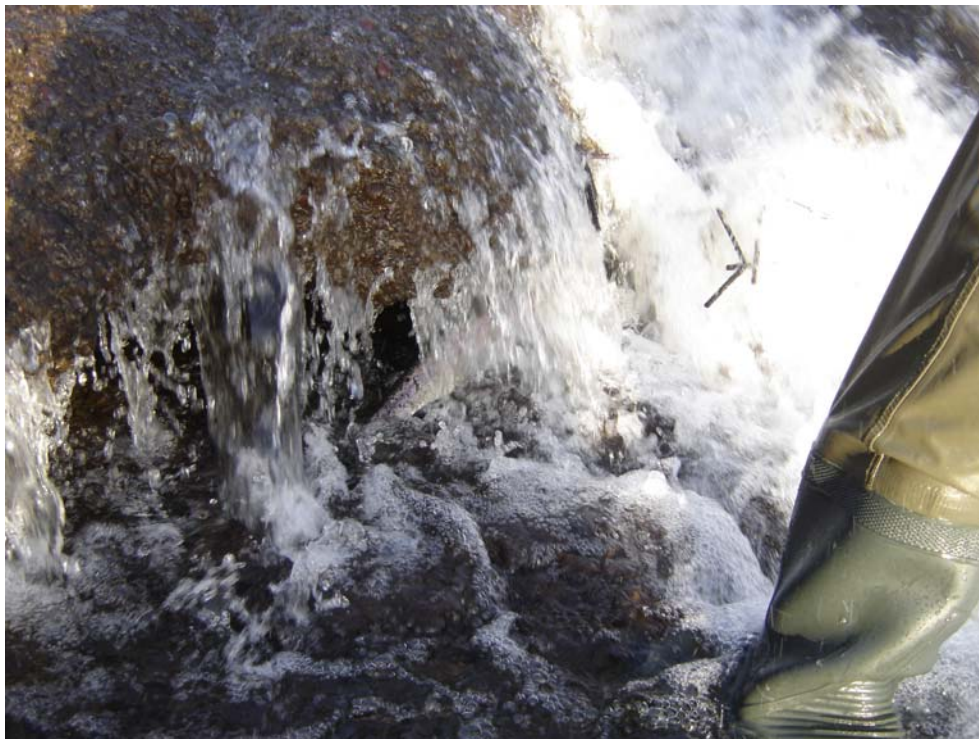
4. mynd. Farið er að grafa undan steypunni neðan við ræsið og steypujárn standa út í vatnið. Þarna reyndist lax liggja og sést í stirtlu hans fyrir miðri mynd (ljósmynd Ingi Rúnar).
