HV 2022-40
ISSN 2298-9137

Lífrikisúttekt á Hólmavatni og Kalmansá vegna umhverfismats
fyrir Holtavörðuheiðarlínu 1.

Skýrslan er unnin fyrir Verkís

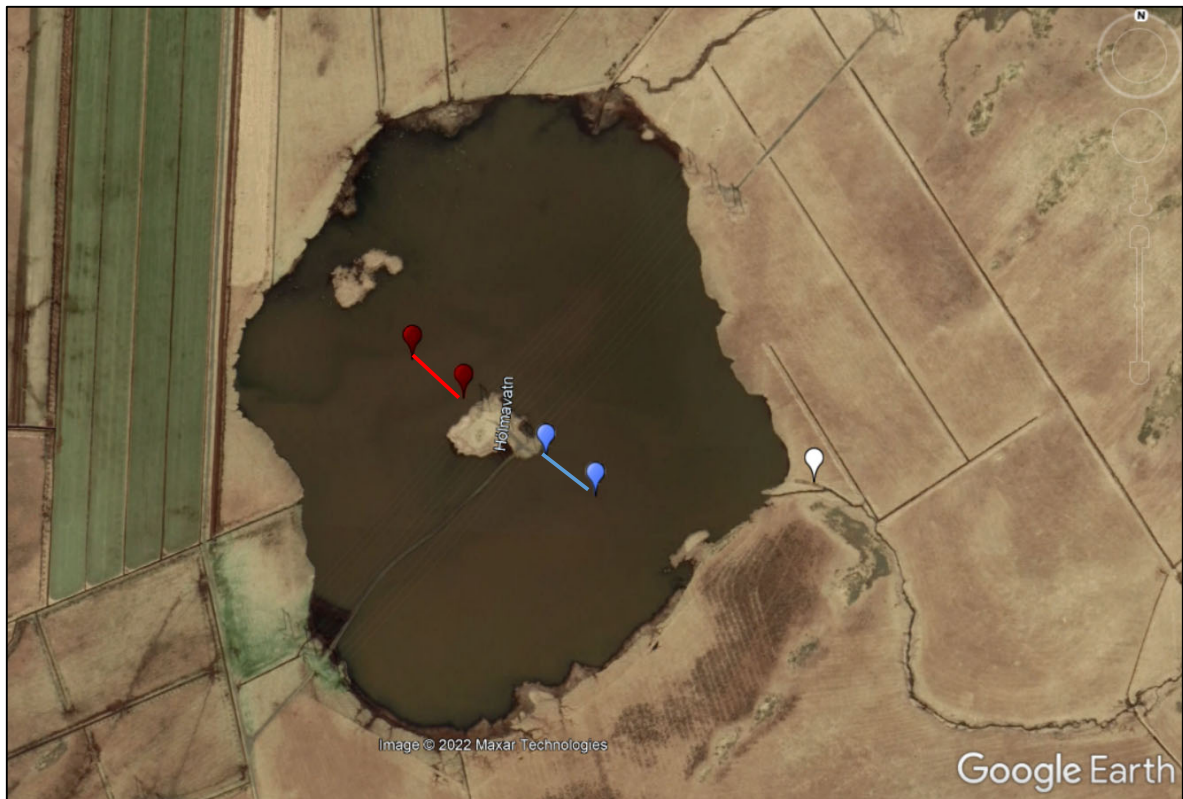
Mynd 1. Yfirlitsmynd yfir netalagnir í Hólmavatni og rafveiðistöð (hvítur punktur) í Kalmansá árið 2022. Rauðir punktar eru netasería S1 og bláir punktar eru netasería S2.

Veitt var með rafmagni á einum staði í Kalmansá (mynd 1), til að skoða tegundasamsetningu, ástand og fæðu seiða. Við rafveiðar var notuð rafstöð sem gaf frá sér 220 volta riðstraum sem umbreytt var í 300 volta jafnstraumsspennu. Straumurinn sem myndaðist var í kringum 0,4 amper. Farin var ein rafveiðiyfirferð og flatarmál rafveiðisvæðis mælt. Hafa skal í huga að aðeins veiðist hluti þeirra seiða sem til staðar eru á viðkomandi svæði hverju sinni, en sýnt hefur verið fram á að marktækt samband er á milli fjölda seiða sem veiðist í einni yfirferð og heildarfjölda seiða á viðkomandi rafveiðisvæði. Aðferðin gefur því vísitölu fyrir seiðapéttleika sem hægt er að nota til að bera saman milli svæða og ára (Friðþjófur Árnason o.fl. 2005). Fiskar sem veiddust voru svæfðir með phenoxyethanol lausn og lengd (cm) og þyngd (gr) þeirra mæld. Venja er fyrir því að taka sýni úr afla og aldursgreina, kyngreina og skoða magainnihald en ekki þótti ástæða til þess í Kalmansá þar sem einungis 1 urriði veiddist.

Sýnum úr fiskstofnum Hólmavatns var aflað með lagnetum sem lögð voru á tveimur stöðum í vatninu (mynd 1) ásamt því að lagðar voru hornsíla- og álagildir. Annað lagnetið (S1) var lagt vestan megin við hólmann en hitt (S2) austan megin út frá sama hólma. Hvort net var 1,8 m djúpt, 45 m langt og samsett úr níu mismunandi möskvastærðum frá 10,0 – 60,0 mælt á milli hnúta. Hver möskvastærð spannaði því 5 m af lengd netsins. Slík net hafa nokkuð jafnt veiðilág á allar stærðir laxfiska á lengdarbilinu frá u.þ.b. 10 – 60 cm að lengd (Hamley, J.M. 1975, Jensen, J.W. 1995). Algengt viðmið er að möskvi mældur í mm (milli hnúta) veiði best

Vatnshiti, sýrustig (pH) og leiðni ($\mu\text{S}/\text{cm}$) var mæld í Hólmavatni og Kalmansá. Í Kalmansá var sýnum safnað við rafveiðistöð og í Hólmavatni var sýnum safnað úr vatnsbolnum við netaseríu 2 (mynd 1). Mælt var með YSI Pro 1030 fjölnemamæli og mæligildi stöðluð miðað við 25°C. Mælirinn var kvarðaður með pH stöðlum 4 og 7 og leiðnin kvörðuð við 1413 $\mu\text{S}/\text{cm}$. Einnig var sýnum til mælinga á basavirkni (alkalinity) og styrk uppleystra næringarefna safnað í plastbrúsa sem hafði verið skolaður þrisvar sinnum með vatninu áður en sýninu var safnað. Næringarefnasýnin voru síuð á staðnum með því að þrýsta vatninu með sprautu í gegnum einnota cellulose acetate síur, 20 mm að þvermáli með 0,2 μm möskvastærð. Áður en sýnum var safnað til efnamælinga voru sýnaglösin þvegin þrisvar sinnum með síuðu vatni. Næringarefnasýnin voru geymd í frysti þar til þau voru send til ALS í Danmörku til efnagreininga. Sýni til mælinga á basavirkni var tekið beint í 300 ml brúna glerflösku sem var fyllt upp í topp. Sýnið var geymt í kæli yfir nótt. Daginn eftir var sýnið síað með einnota sprautusíu (0,2 μm) í bikarglas og greint með títrun á rannsóknarstofu Hafrannsóknastofnunar. Endapunktur var ákvarðaður með Gran-falli.

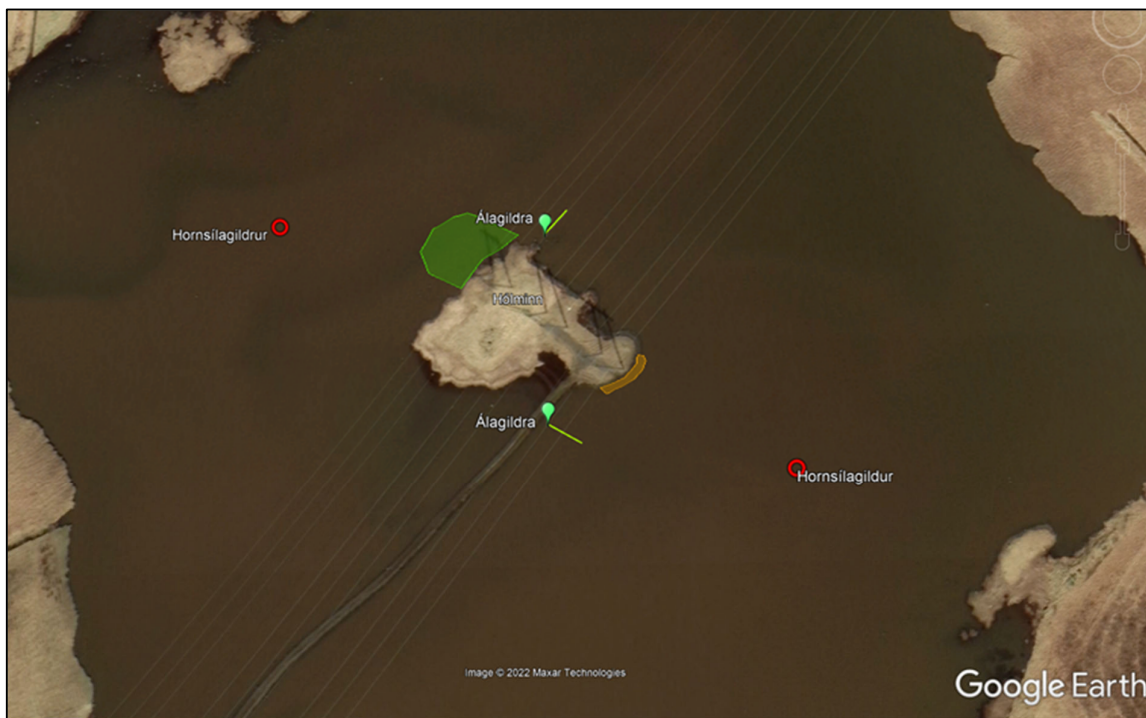
Mynd 2. Staðsetning ála- og hornsílagilda sem lagðar voru í Hólmavatni árið 2022. Gula svæðið á austurbakka hólman var stöðin fyrir rafveiði og blaðgrænumælingar. Áætlað landfyllingarsvæði er litað grænt við norðvesturbakka Hólman.

Álagildrum var komið fyrir á tveimur stöðum í vatninu samtímis lagningu neta. Ein álagildra var lögð norðan megin við hólmann og önnur var staðsett austan megin við vegslóðann sem liggur út á hólmann (mynd 2). Gildrurnar lágu yfir nótt (16 klst). Álar sem veiddust voru svæfðir með phenoxyethanol lausn svo unnt væri að lengdar- og þyngdarmæla þá. Ekki voru tekin frekari sýni af álunum.

Fjórum hornsílagildrum var komið fyrir á sama tíma og netin voru lögð og látnar liggja yfir nótt (16 klst). Tvær hornsílagildrur lagðar austan við hólmann og tvær vestan hans (mynd 2). Fiskar sem veiddust voru lengdar- og þyngdarmældir og afli á sóknareiningu (ASE; fjöldi/gildra/klst.) reiknaður.

Rafveitt var í Hólmavatni með sambærilegum hætti og í Kalmansá. Rafveitt var á 33 metra kafla á austurbakka hólmanns meðfram varnargörðum (mynd 2) og vísitala á þéttleika seiða reiknuð með sambærilegum hætti og fyrir Kalmansá.

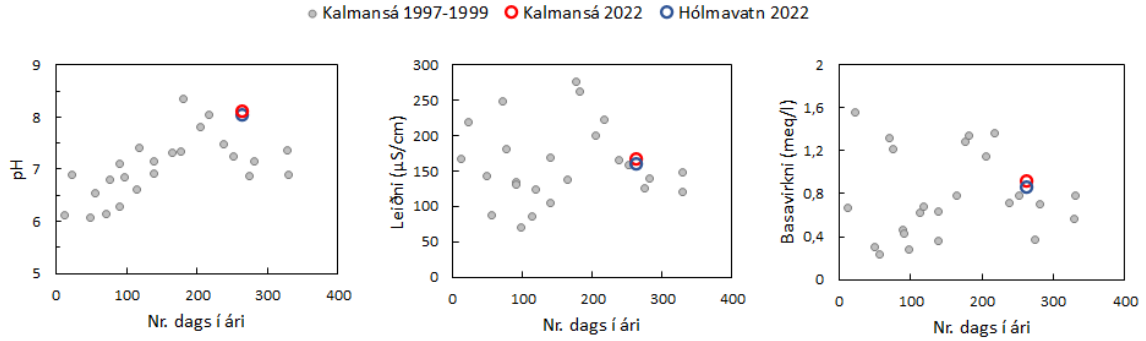
Mynd 3. Niðurstöður mælinga á pH, leiðni og basavirkni í Kalmansá og Hólmavatni í september 2022 í samanburði við mælingar úr Kalmansá 1997 – 1999 (Sigurður Reynir Gíslason o.fl. 1999).

Niðurstöður mælinga á pH, leiðni og basavirkni sem gerðar voru í Kalmansá í september 2022 voru sambærilegar við eldri mælingar sem gerðar voru þar við lágrennsli á árunum 1997 – 1999 (Sigurður Reynir Gíslason, 1999) (mynd 3). Ekki voru gerðar mælingar á styrk uppleystra næringarefna í rannsóknunum 1997 – 1999, þannig að ekki eru til beinar mælingar til

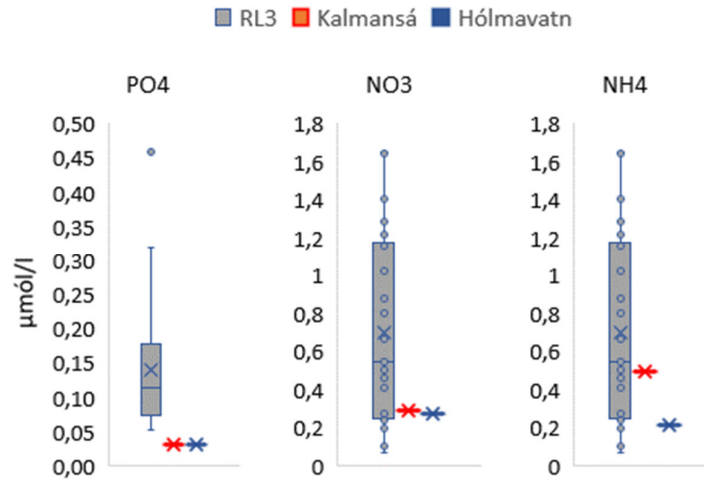
Mynd 4. Niðurstöður mælinga á uppleystum næringarefnum í Hólmavatni (blá stjarna) og Kalmansá (rauð stjarna) í september 2022 í samanburði við styrk þessara efna í ám á Íslandi sem eru sambærilegar að gerð og Kalmansá (RL3, Eydis Salome Eiríksdóttir o.fl. 2020). Eins og sjá má á myndinni er styrkur efnanna í Hólmavatni og Kalmansá lágur miðað við dreifingu þeirra í ám af vatnagerð RL3 (sjá umfjöllun í texta).

samanburðar við þær sem gerðar voru í september 2022. Hins vegar er hægt að bera þær saman við mælingar á uppleystum næringarefnum í ám á Íslandi sem eru sambærilegra gerðar og Kalmansá. Eins og fram hefur komið er Kalmansá skilgreint vatnshlot skv. lögum um stjórn vatnamála og flokkast í vatnagerð RL3, þ.e. straumvatn á láglendi undir miklum áhrifum af vötnum og votlendi. Ef mælingar á næringarefnunum fosfati (PO_4), nitrati (NO_3) og ammóníum (NH_4) í Kalmansá og Hólmavatni frá því í september 2022 eru bornar saman við mælingar úr vatnshlotum í vatnagerð RL3 (Eydís Salome Eiríksdóttir o.fl. 2020) sést að styrkur þeirra er í lægri kantinum miðað við straumvötn í vatnagerð RL3 (Mynd 4). Munurinn liggur líklega í því að einungis var safnað einu sinni úr Hólmavatni og Kalmansá, síðla sumars, þegar frumframleiðni í vatninu var enn nokkuð mikil. Gagnasafnið úr vötnum í vatnagerð RL3 sem hér er notað til samanburðar samanstendur hins vegar af niðurstöðum mælinga frá öllum árstímum þ.á.m. vetri, en þá er styrkur næringarefna í vötnum hærri en að sumri vegna minni bindingar næringar af ljóstillífangi lífverum.

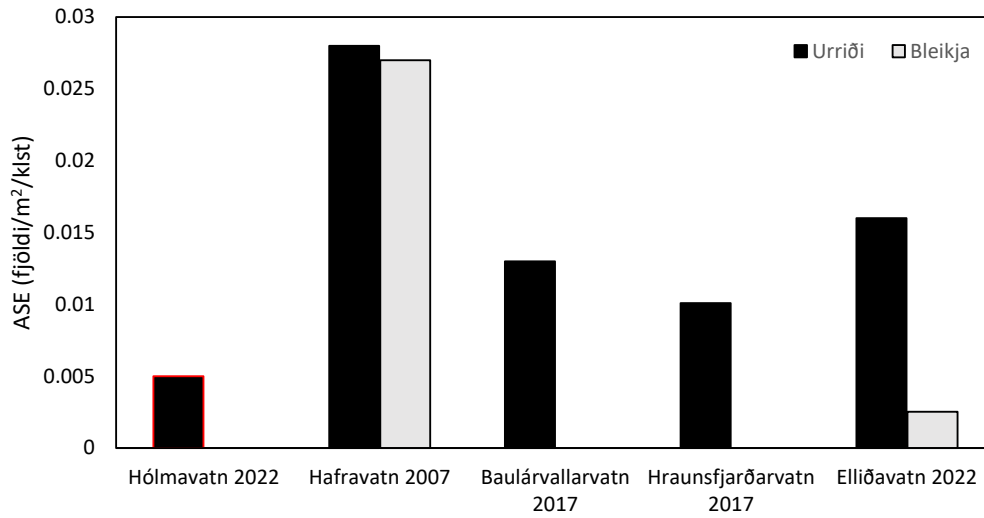
Afli á sóknareiningu (ASE) fimm vatna á SV-landi

Mynd 6. Afli á sóknareiningu (ASE) fyrir urriða í Hólmavatni árið 2022. Til samanburður er afli á sóknareiningu fyrir bleikju og urriða í Hafravatni, Baulárvallarvatni, Hraunsfjarðarvatni og Elliðavatni.

Afli urriða á sóknareiningu í Hólmavatni mældist 0,005 sem er fremur lágt gildi ef miðað er við önnur vötn (mynd 6). Ekki var reiknaður út ASE fyrir stöku flundruna sem veiddist í netin.

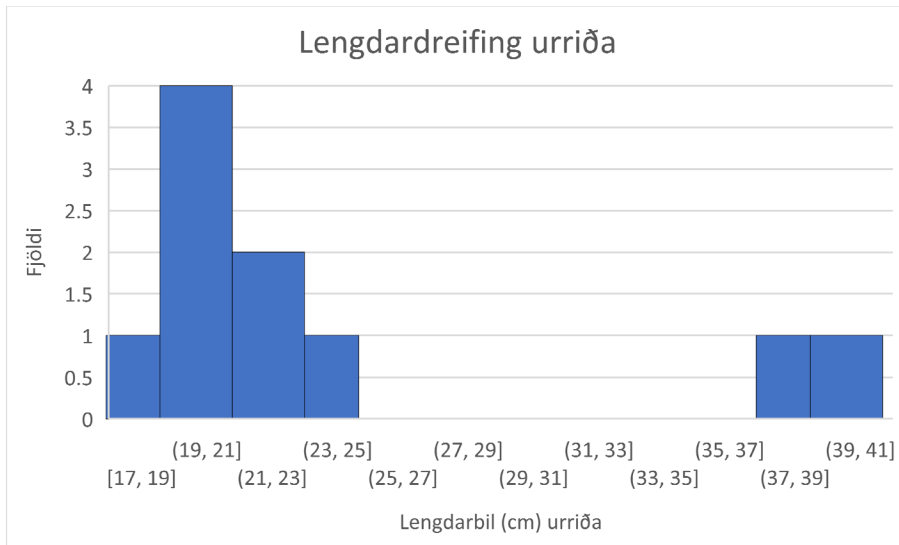
Mynd 7. Lengdardreifing urriða úr rannsóknarveiðum í Hólmavatni, haustið 2022.

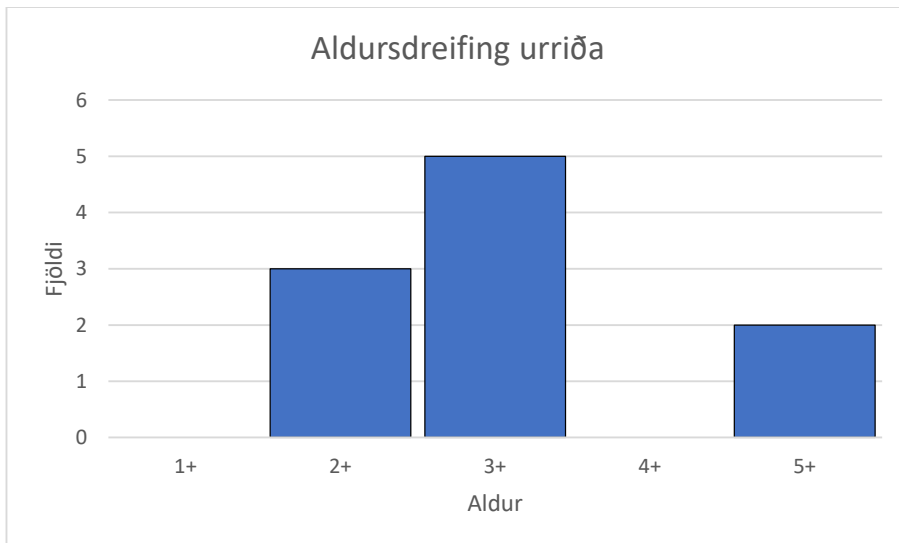
Mynd 8. Aldursdreifing urriða úr rannsóknarveiðum í Hólmavatni, haustið 2022.

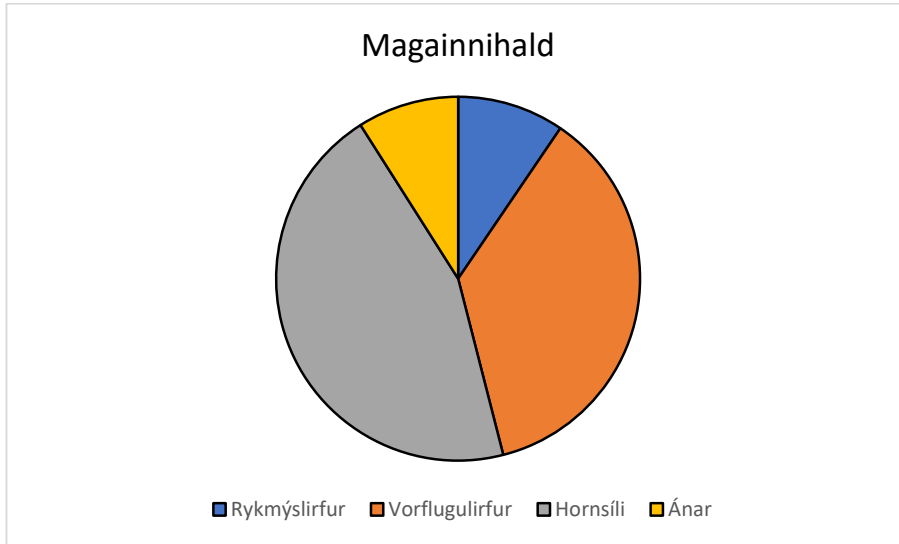
Mynd 9. Magainnihald urriða í Hólmavatni haustið 2022. Fæðutegundum er skipt eftir hlutföllum.

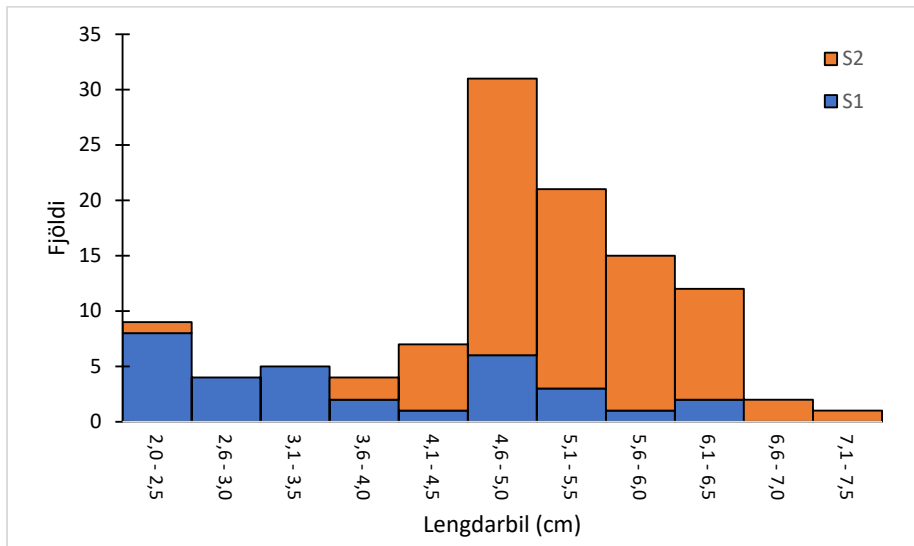
Mynd 10. Lengdardreifing hornsíla í Hólmavatni haustið 2022.

Í hornsílagildirur veiddust samtals 107 hornsíli. Líkt og í netaveiðinni veiddist megnið af hornsílunum austan megin við hólmann eða 75 hornsíli og 32 hornsíli norðan megin. Hornsílin voru á lengdarbilinu 2,7 – 6,6 cm, en flest voru 4,1 – 6,0 cm (mynd 10). Nokkur munur var á meðallengd hornsíla á milli sýnatökustöðva en meðallengd hornsíla austan megin við hólmann var 5,29 cm en norðan megin var meðallengd hornsíla 3,77 cm (tafla 5).

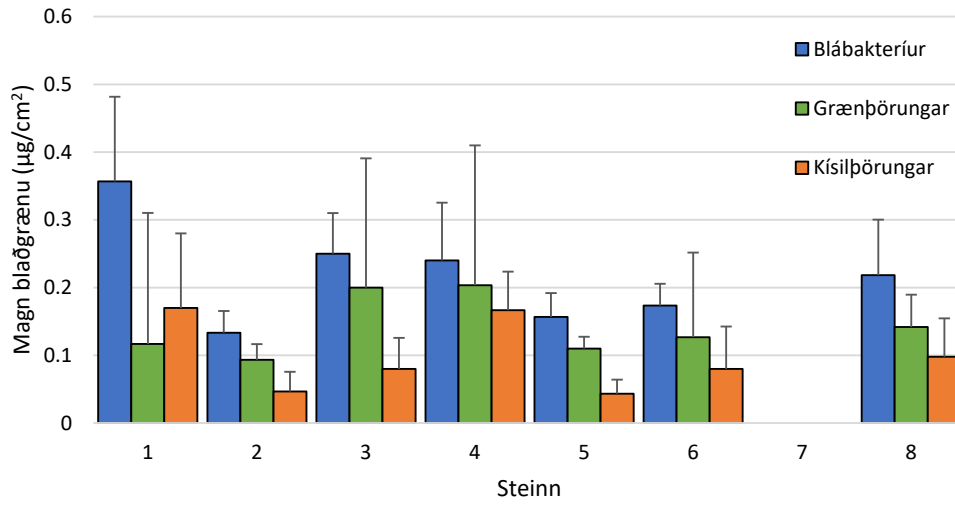
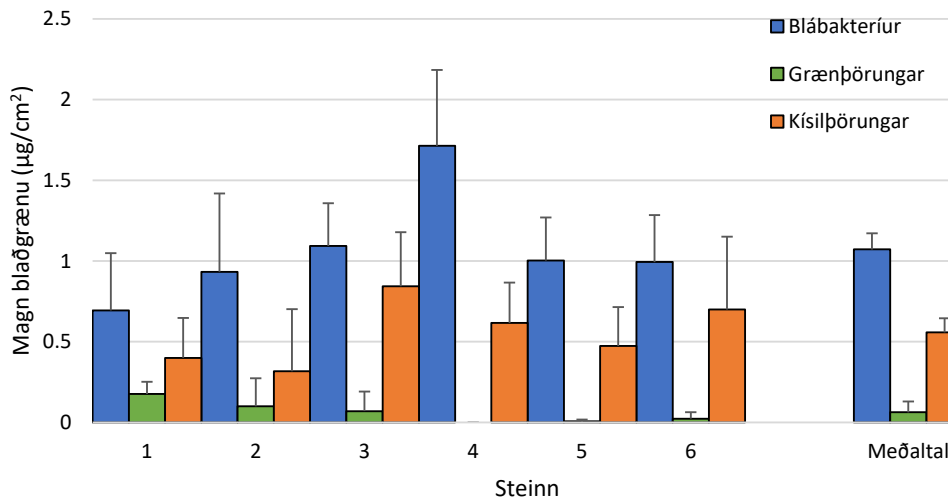
Mynd 11. Niðurstöður blaðgrænumælinga í Hólmavatni og Kalmansá haustið 2022. Hver steinn er meðaltal þriggja mælinga. Staðalfrávik eru teiknuð inn sem lóðrétt súla.

Meðalstyrkur blaðgrænu í Hólmavatni var 0,46 µg/cm², sem skiptist í blábakteríur 0,22 µg/cm², grænþörungur 0,14 µg/cm og kísilþörungur 0,10 µg/cm² (mynd 11). Niðurstöður blaðgrænu-mælinga gefa til kynna að lífmassi frumframleiðanda sé fremur lágur á fyrirhuguðu landfyllingar-svæði í Hólmavatni. Sem dæmi má nefna að magn blaðgrænu *a* er hærra í frjósamari vötnum líkt og Úlfjótsvatni, þar sem styrkur blaðgrænu *a* mældist á bilinu 2,51 – 3,30 µg/cm² í september 2020 (Benóný Jónsson o.fl. 2021). Í samanburði við Hólmavatni var styrkur blaðgrænu *a* öllu meiri í Kalmansá, en þar var meðalstyrkur 1,69 µg/cm² (mynd 12). Blábakteríur voru þar ráðandi (1,07 µg/cm²), en þar á eftir kísilþörungur (0,56 µg/cm²). Grænþörungur voru þar í litlu magni, en styrkur þeirra var 0,06 µg/cm² að meðaltali (mynd 11).

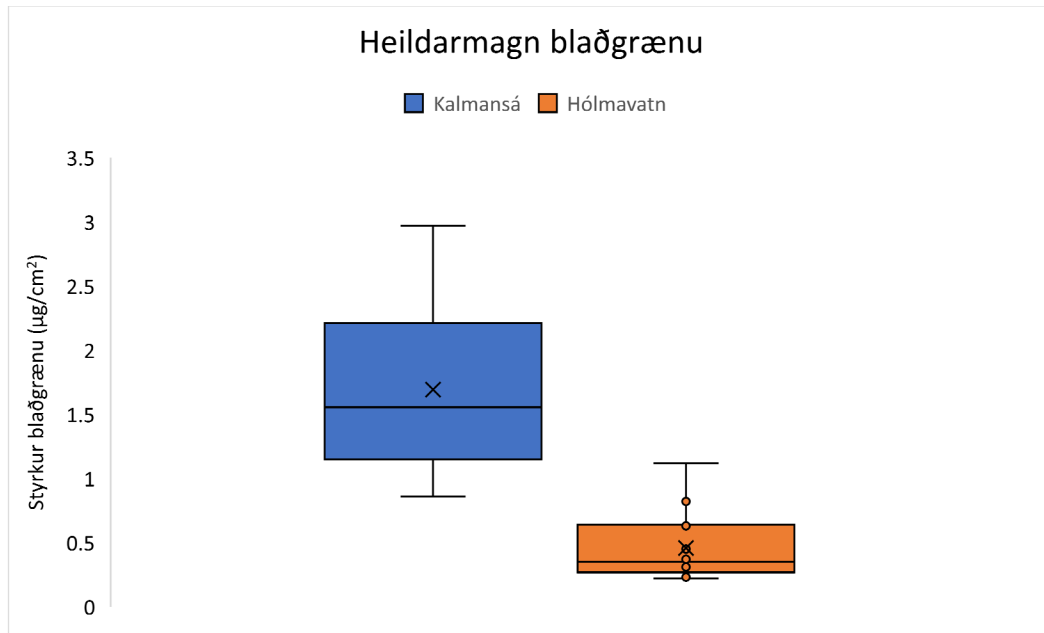
Mynd 12. Heildarstyrkur blaðgrænu í Kalmansá og Hólmavatni. Dreifing mæligilda á blaðgrænu á í Kalmansá og Hólmavatni. 50% mæligildanna eru innan kassanna og 25% neðstu og efstu gildin eru táknuð með lóðréttum línun. Þverlínan táknar miðgildi mælinganna og krossinn táknar meðaltal þeirra.

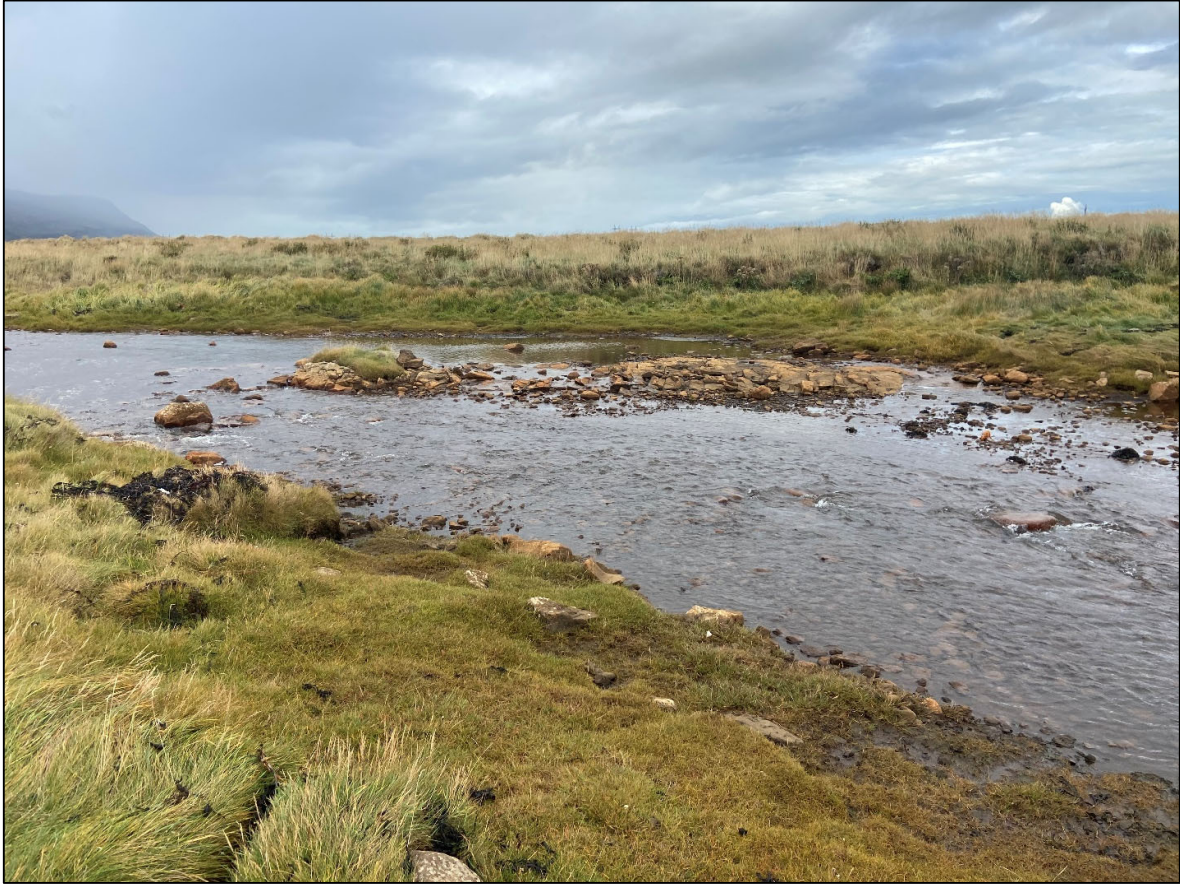
Viðauki 2. Grýtta botngerð má finna í Kalmansá í rúmlega 100 metra fjarlægð frá árósum.

Niðurstöður úttektar sýna að Kalmansá er fiskgeng frá sjó og upp í Hólmavatn. Árfarvegurinn er að stærstum hluta mjór þar sem áin rennur undir grónum holbökkum. Botngerðin einkennist fyrst og fremst af fínu botnefni en inn á milli er möl og smágrýti (Viðauki). U.þ.b. 100 neðstu metrarnir (skv. Loftmynd.is) eru grýttari og henta vel sem hrygningar- og uppeldissvæði fyrir urriðastofn Hólmavatns. Botngerð við útfall Hólmavatns aðallega möl sem gæti nýst sem uppeldissvæði. Þrátt fyrir að almennt einkennist botngerðin af fínu efni (sandur/set) eru víða staðir með möl og smágrýti sem henta sem hrygningar- og uppeldissvæði fyrir urriða. Lítið er um botngróður og eru það helst kísilþörungur og blábakteríur sem vaxa þar sem þunnar filmur eða finnast í seti á botni árinna.
